# 新乡县合河乡生强线材厂“5·8”一般坠落事故调查处理情况评估报告

2024年5月8日8时25分，位于新乡县合河乡生强线材厂院内发生一起一般坠落事故，直接经济损失人民币30万元。

## 新乡县人民政府 关于对《新乡县合河乡生强线材厂“5·8” 一般坠落事故调查报告》的批复

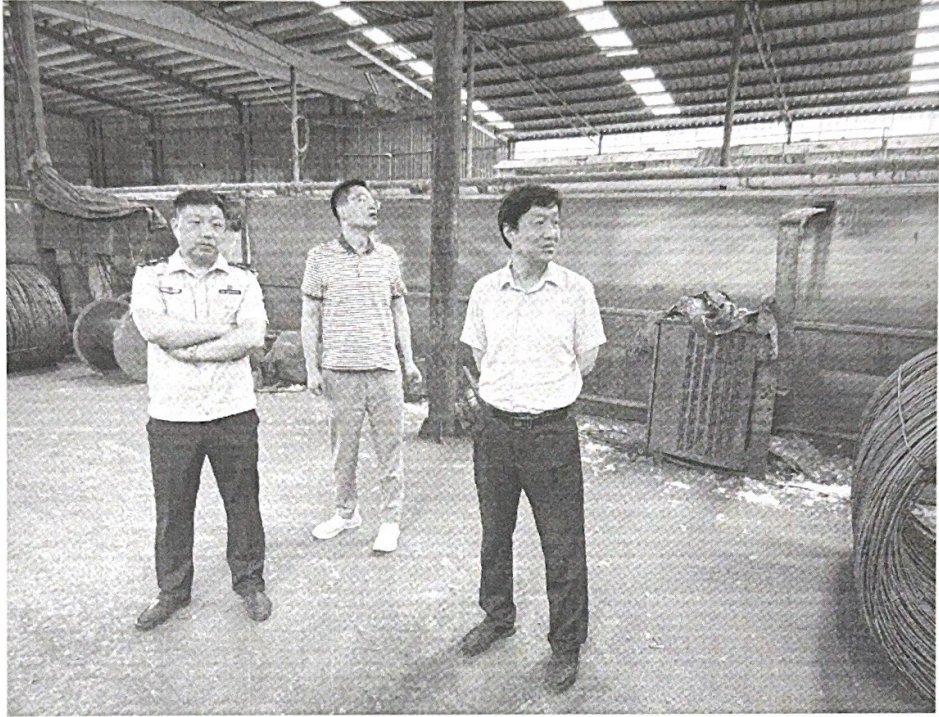
执法人员现场调查照片 1

拍摄地点：生强线材厂院内

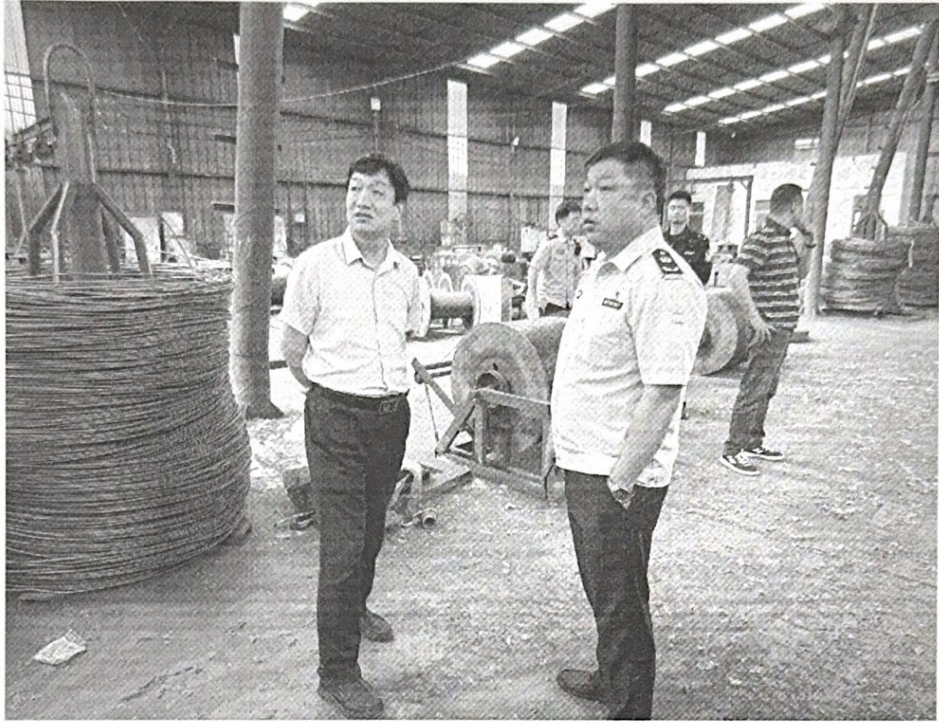
执法人员现场调查照片 2

拍摄地点：生强线材厂院内

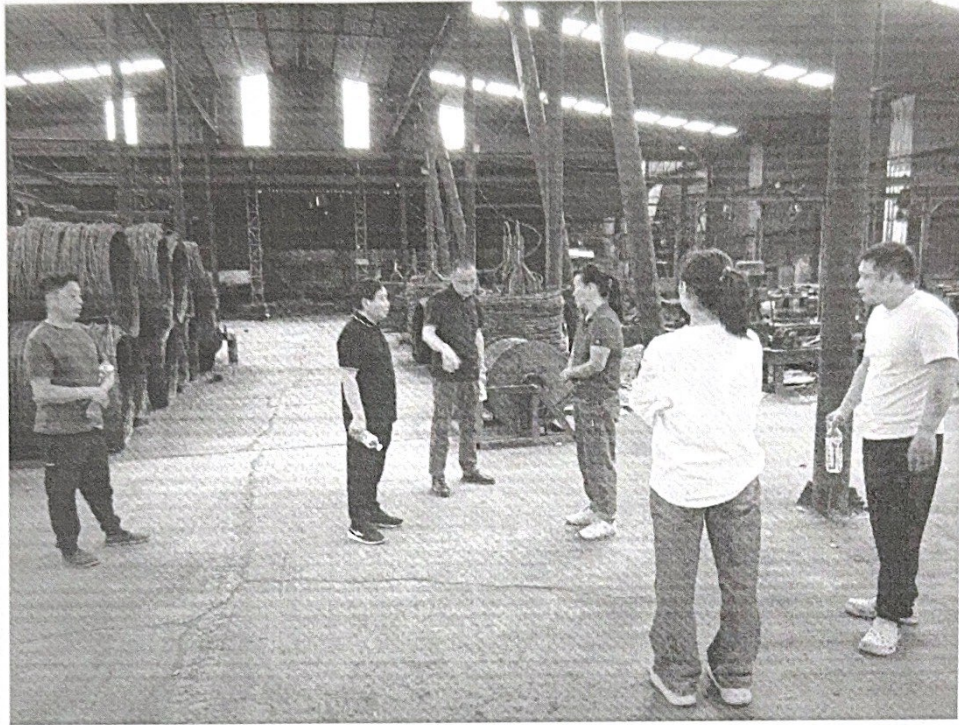
专家现场调查照片

拍摄地点：生强线材厂院内

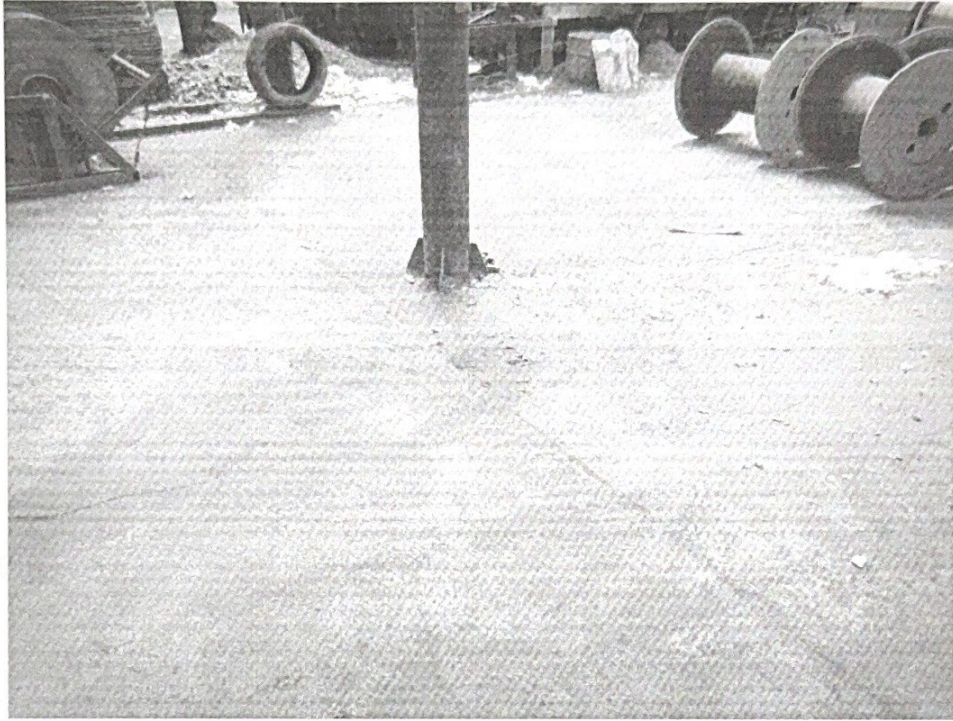
生强线材厂原坠落现场

拍摄地点：生强线材厂院内
